贵州腾奥汽车服务有限公司花溪分公司花溪修理厂  
建设项目竣工环境保护验收监测报告表

项目名称：贵州腾奥汽车服务有限公司花溪分公司  
花溪修理厂建设项目

建设单位：贵州腾奥汽车服务有限公司花溪分公司

2021 年 01 月

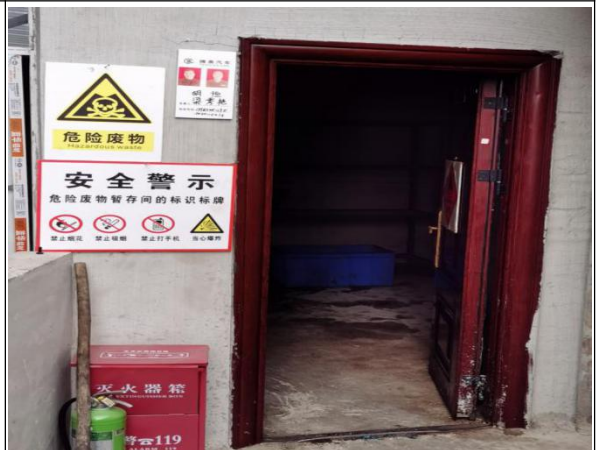
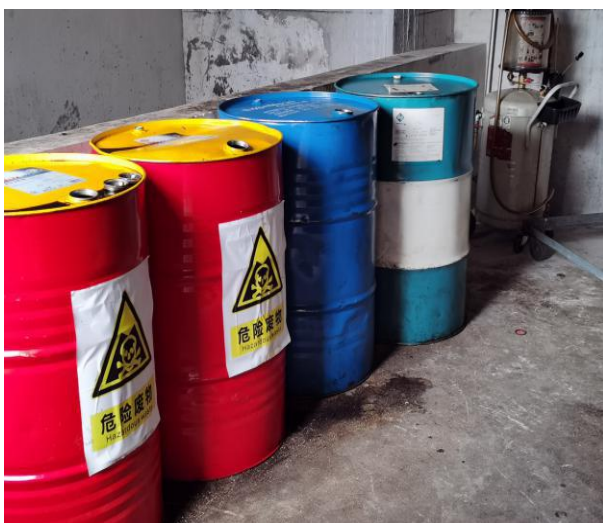
危废间

废油桶、废油、废液设置专用的废油间储存，按油、液类型分类设置专门的危险废物暂存间，回收贮存后定期委托贵州快联华恒石化有限公司统一处理。

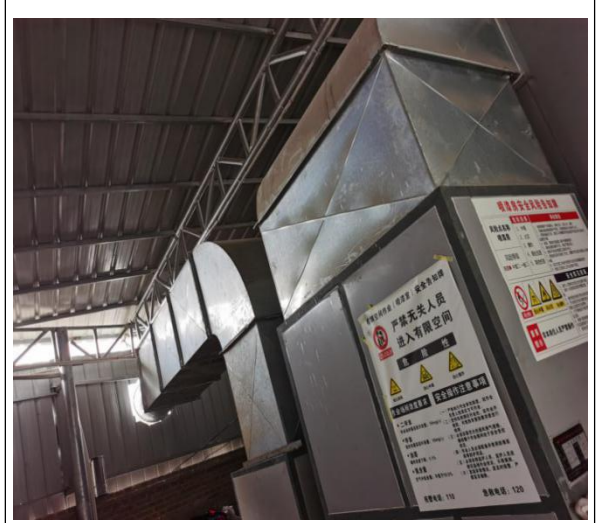
废气处理设施

项目喷漆房产生的废气抽集经烤漆房自带的过滤棉过滤，再由管道连接排气管，经吸附棉+活性炭吸附装置吸附处理并通过 15m 排气筒高空排放。

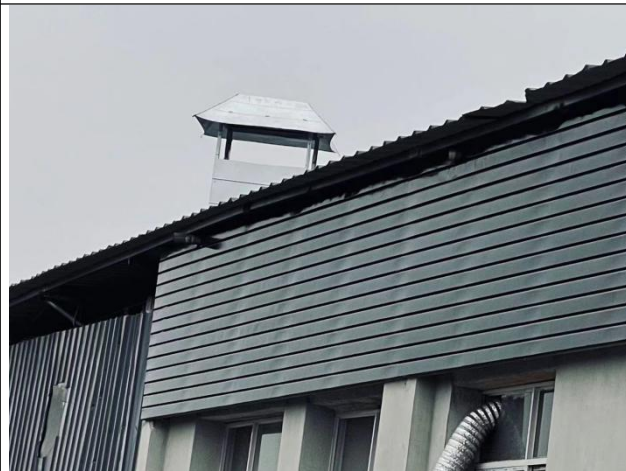
排气筒

由表 7-2 可知项目喷漆废气有组织苯、甲苯、二甲苯、非甲烷总烃排放浓度达到《大气污染物综合排放标准》(GB16297-1996)表2排放标准限值，达标排放。
